Manutenzione, conservazione, restauro, allestimento: le stratificazioni progettuali di un intervento integrato su un palazzo veneziano Il caso della Querini Stampalia

Studio Gemin Castagna Ottolenghi architetti associati

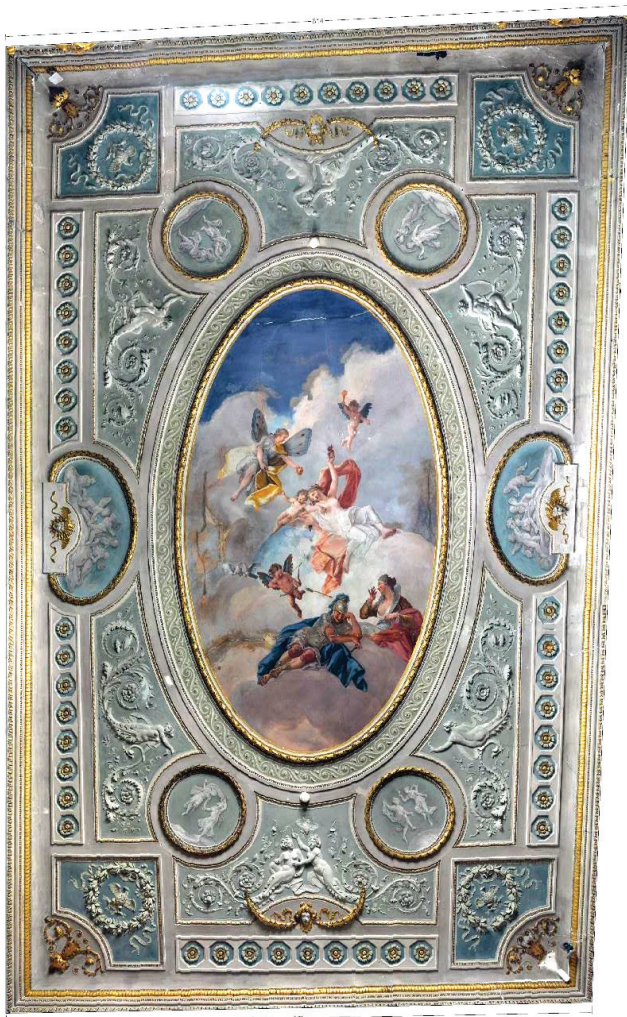
Ancora nei primi anni Duemila il secondo piano del palazzo, sede dell'esposizione museale, versava in discrete condizioni di conservazione; tuttavia, i soffitti affrescati a stucco delle sale presentavano numerose fessurazioni, inoltre risultavano particolarmente evidenti alcuni interventi precauzionali di consolidamento mediante inserimento di patere in materiale plastico, fissate alle travi del solaio. Questi elementi, pur provvisori, risultavano particolarmente impattanti; inoltre, vi erano alcune stanze, nella porzione lato canale, che presentavano cavillature e lesioni sulle murature dovute a lievi assestamenti del palazzo con subsidenza verso il rio di Santa Maria Formosa. Tale fenomeno causava fessurazioni e distacchi di materia anche nei pavimenti in terrazzo, che sono di pregevole fattura, essendo eseguiti con metodologia tradizionale con impasto a base di calce. Nel mese di dicembre 2004 è stato presentato alla Soprintendenza il progetto esecutivo del primo stralcio concernente il restauro delle sale lungo il canale, del corridoio, della saletta dietro il blocco ascensori della scala progettata da Mario Botta e della grande sala che accoglieva i dipinti di Gabriel Bella [fig. 2]. Proprio questo ambiente è stato oggetto dell'intervento più sostanziale, infatti, a seguito di un sopralluogo congiunto in cantiere dell'aprile 2005, si è proceduto all'elaborazione di una variante che ha interessato la sala destinata ad accogliere le vedute veneziane di Gabriel Bella. In particolare, la rimozione di una controsoffittatura ha messo in luce un soffitto decorato a stucco risalente agli ultimi anni del Settecento, che si colloca nella porzione adiacente la camera da letto. Tale rinvenimento ha indotto a ridimensionare l'allestimento dei dipinti del Bella, andando a ricreare due ambienti separati da un setto, allineato con la cornice del

Figura 3 Soffitto del Salotto Verde prima dei lavori

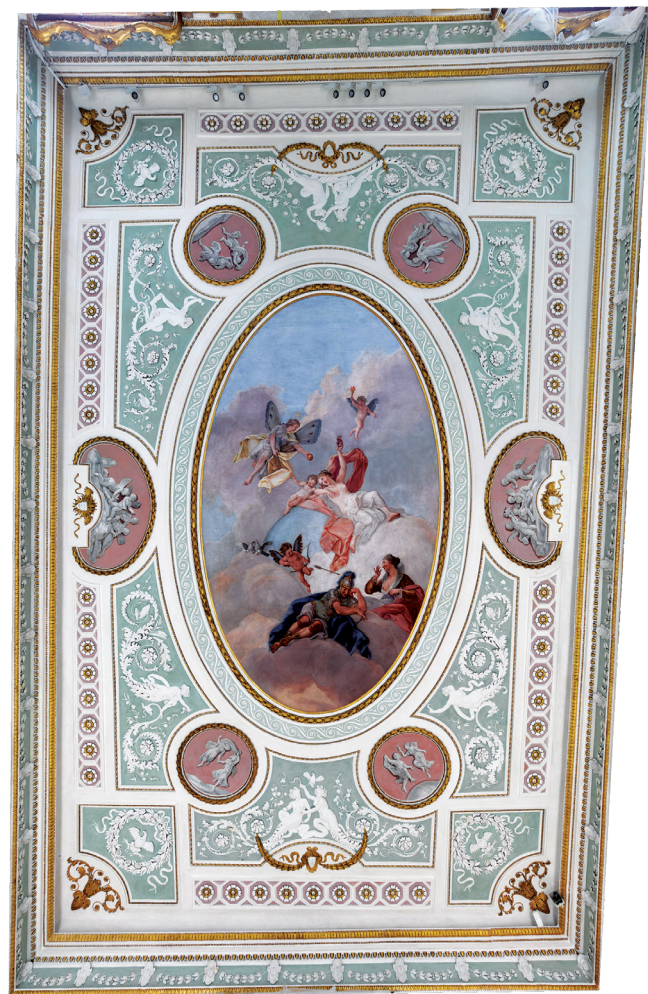
Figura 4 Soffitto del Salotto Verde a lavori ultimati, 2022

delle tinteggiature a velatura che avevano alterato la cromia dei soffitti e delle fasce a rilievo, ha acquisito un'ariosità che era difficile immaginare senza effettuare una serie di campionature; in particolare il fregio sul soffitto con motivi ottagonali è stato valorizzato andando a rimuovere le compensazioni sui triangoli tra gli ottagoni, riproponendo l'originario aspetto chiaroscurale che era andato perduto con la colmatatura delle porzioni rientranti. Sono state rimosse le ridipinture degli sfondati di colore verde del soffitto, con la messa in luce della finitura originale di colore rosa, emersa nei tasselli effettuati [figg. 3-4]; nel Salotto Rosso il soffitto settecentesco di Jacopo Guarana ha riacquisito i motivi decorativi e le cromie originarie, a seguito della rimozione delle ridipinture risalenti agli anni Trenta del secolo scorso [figg. 5-6]. In questo ambiente, i rivestimenti di seta rossa acquistati sul mercato antiquario nel 1947, sotto la direzione di Manlio Dazzi, sono stati oggetto di un attento intervento di consolidamento e pulitura [fig. 7].¹⁷

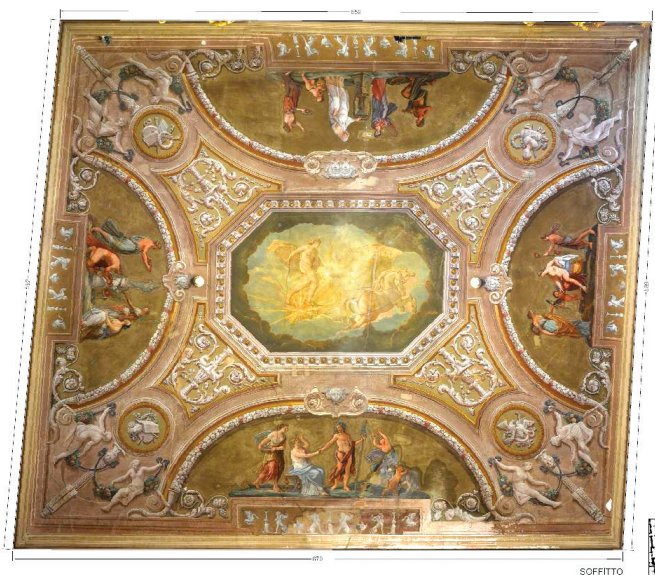
Figura 5 Soffitto del Salotto Rosso prima dei lavori

Figura 6 Dettaglio di un campione di pulitura delle superfici decorate del soffitto Salotto Rosso

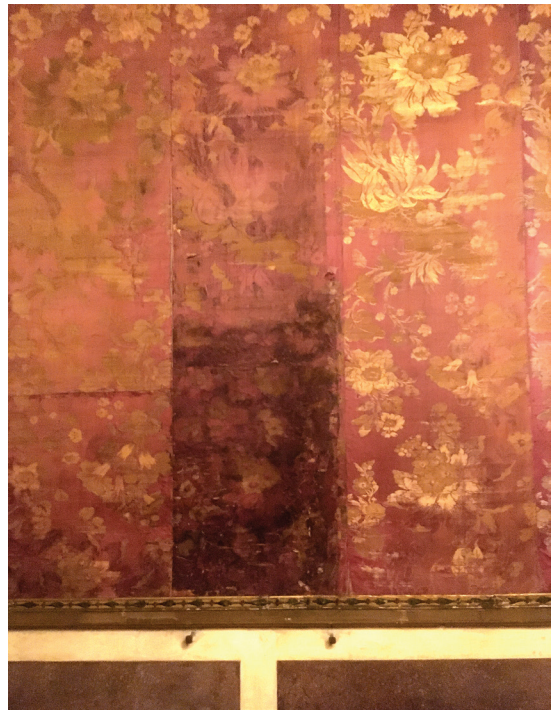
Figura 7
Dettaglio del rivestimento in seta del Salotto Rosso prima dell'intervento

17 I rivestimenti in seta presentavano consistenti depositi di polvere, frammentazione e perdita di tono di colore conseguente all'esposizione alla luce; avevano inoltre subito diverse manipolazioni, al fine di riadattarle in funzione delle esigenze mutevoli nel tempo. Sono state quindi condotte operazioni di spolveratura, gommage e smacchiatura, rimozione dei residui di velo applicati in precedenti interventi, seguite da un consolidamento delle lacerazioni e dall'applicazione sul fronte di un supporto di Velo di Leone nelle aree particolarmente fragili; sono state colmate le lacune, supportate con garze le parti posteriori delle tappezzerie più ammalorate, ed è stato infine applicato un tulle protettivo su tutte le pareti. L'intervento è stato eseguito per la ditta Lares dalla restauratrice Valentina Lombardo.

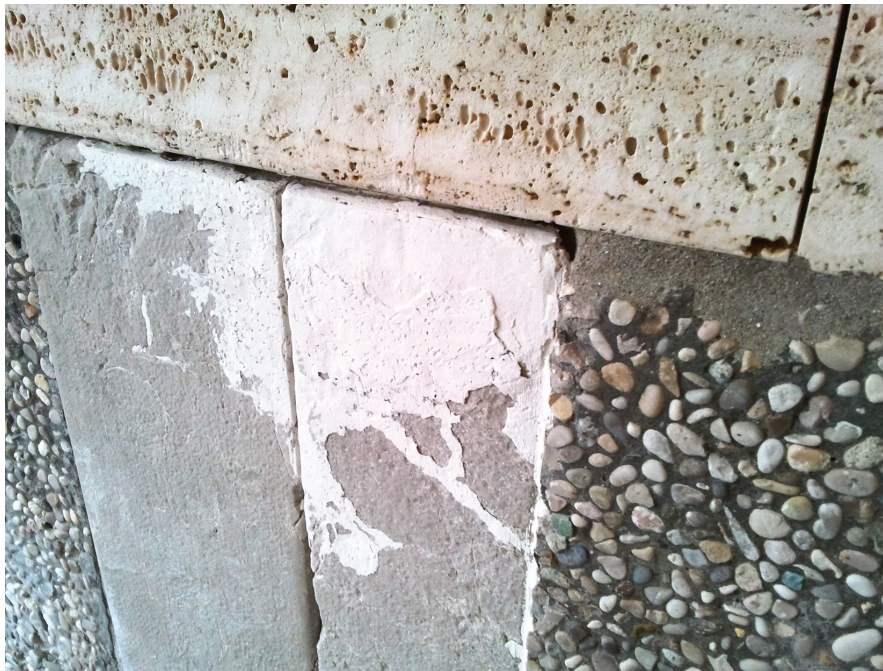
Figura 8
 Dettaglio delle incrostazioni
 sulle parti lapidee
 del basamento
 della Sala Luzzatto,
 prima dell'intervento

porta della bussola d'ingresso. Il metallo, in più punti, presentava uno strato di depositi, incrostazioni e calcare con una colorazione biancastra, al di sotto del quale le superfici apparivano rigonfie per effetto dell'ossidazione. Lo stesso fenomeno ha causato il degrado avanzato delle parti di calcestruzzo, con perdita materica in più punti e affioramento delle armature ossidate. Gli elementi lapidei più a contatto con l'acqua erano interessati da formazioni di patina biologica, lacune nelle stucature tra i giunti, disgregazione. Anche l'apparato murario risultava degradato, in particolare nelle porzioni a contatto diretto col pavimento, fino a un'altezza di circa 2 m per l'effetto dell'umidità di risalita capillare. Il laterizio denotava polverulenza diffusa, distacchi, disgregazione delle sigillature ed efflorescenze. Parimenti il rivestimento di intonaco della zoccolatura perimetrale al di sotto dei pannelli risultava gravemente compromesso dall'azione dell'acqua salmastra [fig. 8].

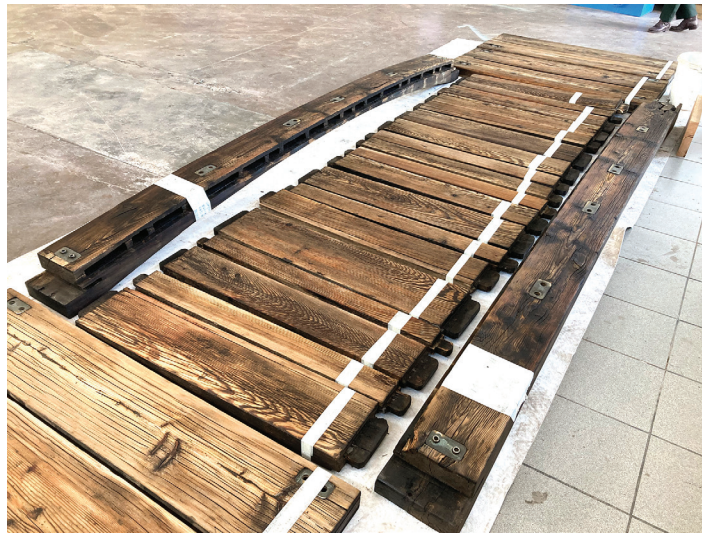
Figura 10 Smontaggio delle parti lignee del ponte Scarpa presso il laboratorio

È risultato evidente come il degrado del morso delle tavole fosse esteso, infatti, il legno muovendosi consente all'acqua piovana di penetrare in profondità e la mancanza di aerazione, unita al ristagno, fanno sì che nelle aree non in vista la parte lignea perda la sua consistenza, innescando pericolosi fenomeni di cedimento mediante scivolamento della tavola dall'incastro. Per portare a termine un corretto intervento di manutenzione, che non si limiti quindi alle sole parti in vista, è stato necessario ricorrere alla verifica completa di tutti i morsi delle tavole e delle condizioni delle *reme* di bordo e in particolare degli alloggiamenti (femmine) degli incastri; di conseguenza si è dovuto procedere allo smontaggio delle parti lignee, previa catalogazione, e al trasporto in laboratorio per le necessarie lavorazioni [fig. 10].

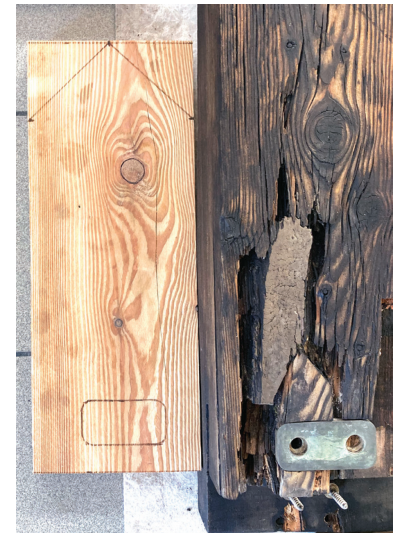
Figura 11 Dettaglio di una campionatura per le integrazioni a incalmo sulla rema lignea

La manutenzione della pavimentazione in larice è stata effettuata mediante rimozione dei depositi superficiali, disinfestazione e ripetuti lavaggi della superficie, pulizia delle macchie di ossidi ferrosi e reintegro mediante incalmo delle porzioni ammalorate o marcescenti con componenti di analoga essenza tra cui gli elementi lignei di morso degradati e alcune porzioni delle *reme* laterali, con l'obiettivo di ripristinare le resistenze meccaniche degli elementi deteriorati nonché con tutte le accortezze al fine di non alterare l'aspetto visivo geometrico-cromatico delle superfici [fig. 11].²¹ Effettuata la rimozione superficiale del vecchio strato protettivo, si è proceduto con il trattamento antitarlo, antimuffa e la successiva riverniciatura a pennello. Dopo il rimontaggio delle tavole con reimpiego della ferramenta, si è proceduto a un trattamento di ripresa della finitura superficiale su tutto il ponte con oli e aggiunta di terre, tali da replicare le caratteristiche estetiche della superficie ottenute mediante il Carbolinium, oggi non più disponibile. Per il corrimano in rovere e ottone si è proceduto alla verifica della ferramenta di fissaggio, ripulita con pasta abrasiva passata a spugna e successivamente ripassata a panno in più mani con applicazione di prodotto protettivo, rimozione meccanica dei residui della vernice e successivo reintegro della verniciatura con applicazione di vernice trasparente opaca all'acqua adatta a impiego in campo nautico [fig. 12].

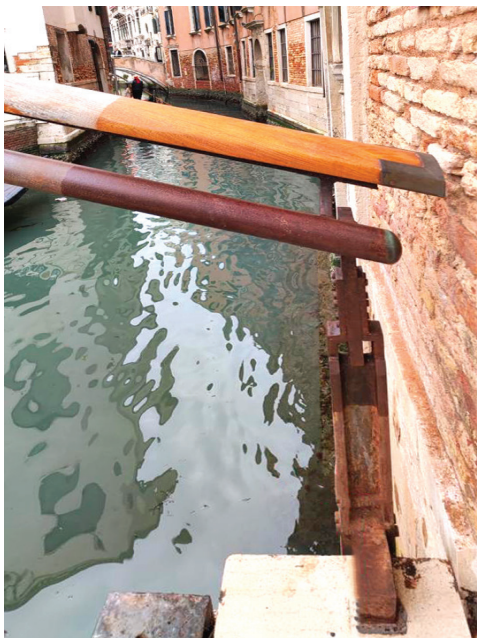
Figura 12 Dettaglio della campionatura per il trattamento sulle parti lignee e metalliche del corrimano

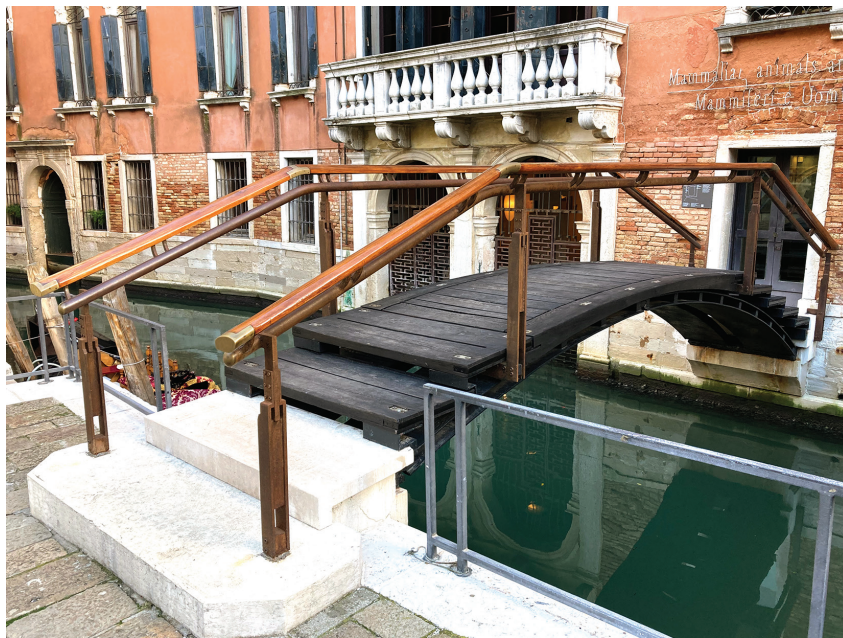
Figura 13 Vista del ponte a lavori conclusi, 2022

La carpenteria metallica in ferro ha richiesto un'accurata rimozione delle incrostazioni di ossidi ferrosi con l'ausilio di spazzole di ferro, applicazione a pennello ripetuta di prodotto convertitore dell'ossidazione e applicazione finale di trattamento superficiale con coloritura antracite/testa di moro analogo a quello restituito dai tasselli stratigrafici.²² Per quanto attiene agli appoggi lapidei, oltre alla pulitura, ha richiesto particolare attenzione l'intervento su gradino lesionato collocato sul lato del campiello, inevitabilmente sollecitato dal contatto dell'arco metallico e già consolidato con perni, dove si è optato per la semplice stuccatura e il riempimento della lacuna con una malta a base di calce e polvere di pietra d'Istria, con finitura declinata in analogia alla finitura della pietra [fig. 13].
