# I restauri del soffitto della chiesa di San Pantalon a Venezia: verso la sua valorizzazione

**Abstract**

The paper delves into the history of the marvellous ceiling of the church of San Pantaleone in Venice and the various restorations it has undergone over time. This is also with the aim of understanding its current state of conservation and the intervention methods for a future conservation and valorisation intervention.

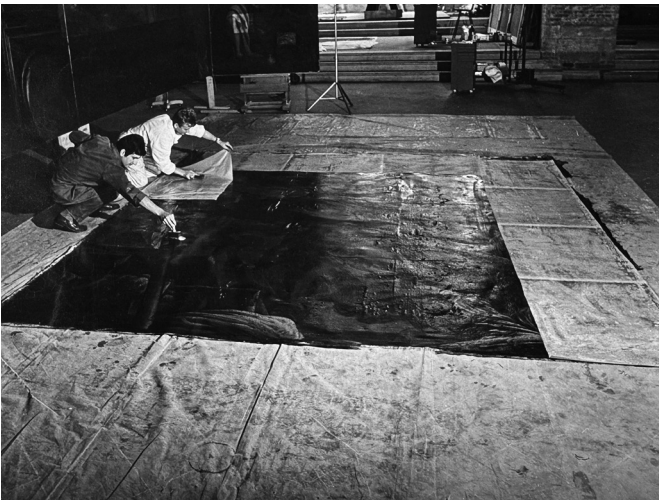
**Figura 7** Stacco e rullaggio delle tele su speciali rulli, fatti scorrere su cavalletti. 1970. © Archivio fotografico G.A.VE – su concessione del Ministero della Cultura – Gallerie dell'Accademia di Venezia

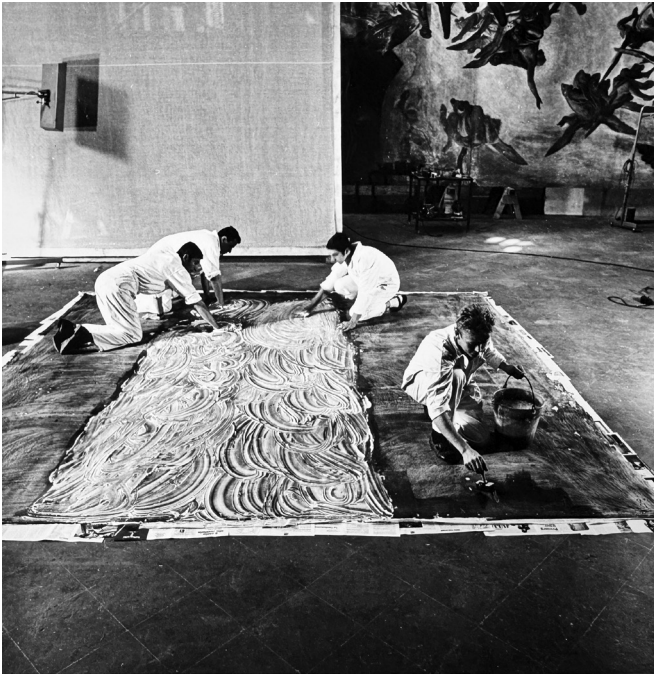
**Figura 13**

Applicazione della colla pasta sul verso delle tele.  
1970. © Archivio fotografico G.A.VE – su concessione del Ministero della Cultura – Gallerie dell'Accademia di Venezia

ovviare a questo inconveniente Fumiani applicò delle strisce di tela in corrispondenza dei giunti, fissate con 'colletta' al supporto, che poi dipinse per dare continuità al dipinto [fig. 13]. Le analisi di laboratorio<sup>49</sup> effettuate sui pigmenti prelevati da queste 'fasce coprigiunto' confermano che i colori utilizzati sono gli stessi impiegati per il dipinto.<sup>50</sup>

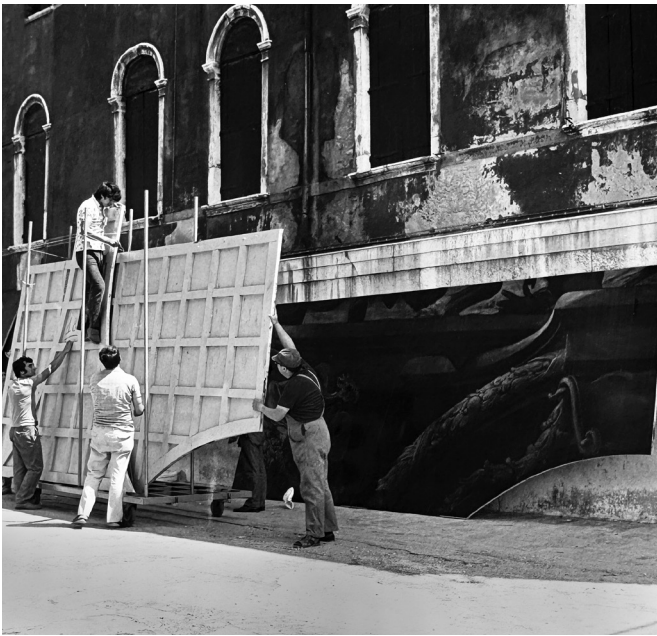
**Figura 17**

Movimentazione delle tele: è visibile il nuovo supporto costituito da un foglio di compensato marino e un telaio di rinforzo a griglia quadrata. 1970.  
© Archivio fotografico G.A.VE – su concessione del Ministero della Cultura – Gallerie dell'Accademia di Venezia

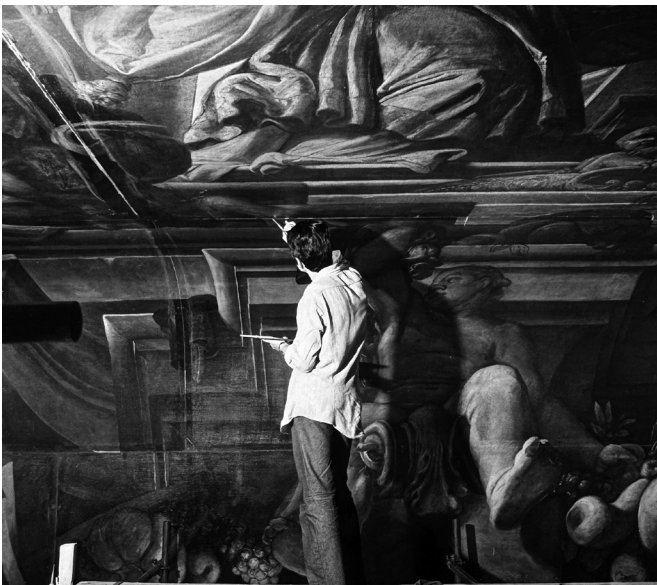
**Figura 22**  
 Increspature e distacchi di una tela dal sottostante tavolato  
 (foto a luce radente), 1970.  
 © Archivio fotografico G.A.VE – su concessione  
 del Ministero della Cultura – Gallerie dell'Accademia  
 di Venezia

Le suddette alterazioni ebbero gravi ripercussioni anche sugli strati pittorici che presentavano sollevamenti accompagnati da diffuse 'cretture'<sup>45</sup> e dalla perdita di materia pittorica.

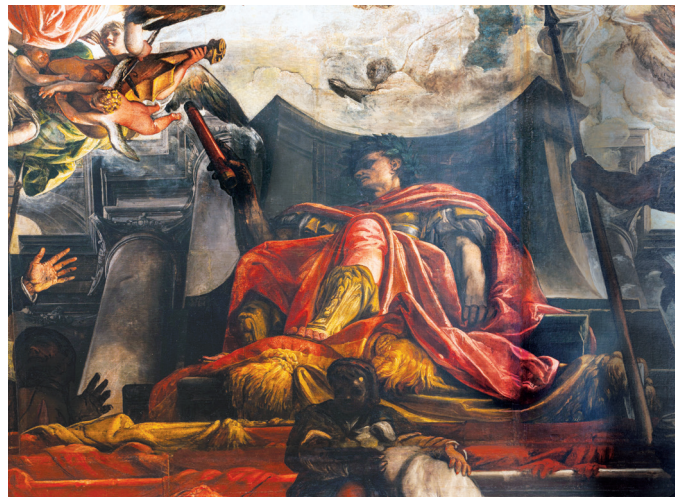
**Figura 25**  
 Particolare degli sbiancamenti presenti in corrispondenza  
 dell'angolo sud-ovest del soffitto. © UNISVE 2024

A distanza di quasi 50 anni dalla conclusione dei lavori di restauro,<sup>58</sup> il soffitto appare oggi in buone condizioni di conservazione: non si notano deformazioni delle tele né sollevamenti o lacune del film pittorico. Tuttavia, la leggibilità del dipinto risulta alterata da opacizzazioni, colature e 'imbianchimenti' [fig. 25], che sebbene non eccessivamente evidenti, sono sparsi in modo disomogeneo su alcune aree del soffitto. Queste alterazioni sono probabilmente riconducibili agli effetti dell'elevato tasso di umidità presente nell'aria e, soprattutto, alle prolungate infiltrazioni provenienti dalla copertura, oggi risolte. Queste ultime hanno infatti interessato il soffitto per lungo tempo e continuarono anche durante gli ultimi lavori di restauro sopra descritti. Nel 1971, infatti, Valcanover chiese ripetutamente e con forza alla Soprintendenza ai Monumenti di Palazzo Ducale di intervenire immediatamente sulla copertura della chiesa in quanto temeva che il
