Un nuovo relitto a San Nicoletto (Lido di Venezia) Campagne 2022-23

Alessandro Asta

Massimo Capulli

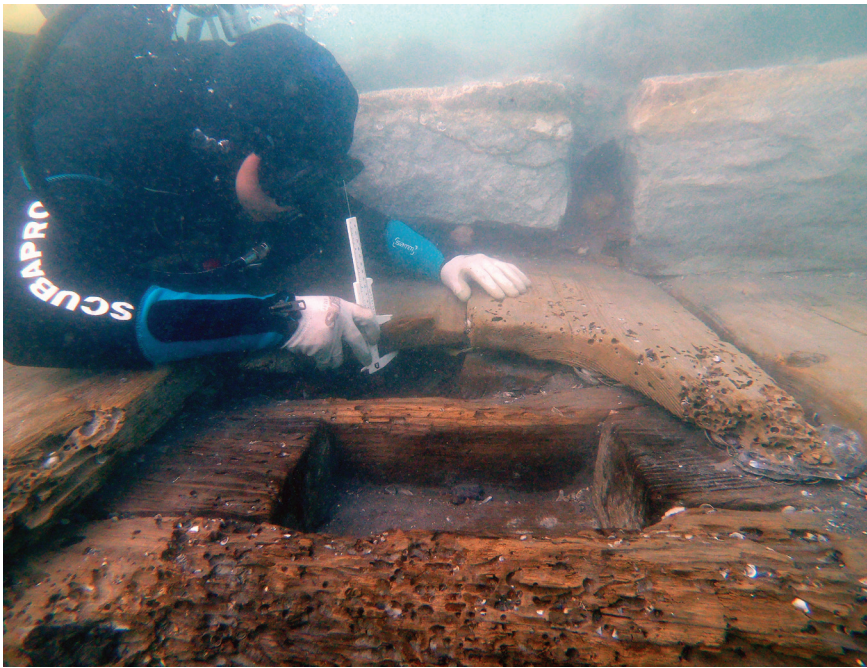
Figura 6
Misura dello spessore del pagliolato
in corrispondenza della scassa est. © M. Capulli

Come anticipato sono presenti due scasse d'albero.²⁰ La prima si trova a 5,9 m dalla prua ed è costituita da due cosce²¹ che affiancano il paramezzale e si immorsano sulle ordinate tramite intagli nella faccia inferiore, mentre il sostegno laterale è assicurato da castagnole. La seconda si trova a 16,2 cm dalla prua ed è costituita da due cosce, di lunghezza non determinabile a causa della presenza del pagliolato, che affiancano il paramezzale e che anche in questo caso si immorsano sulle ordinate tramite intagli nella faccia inferiore [fig. 6].

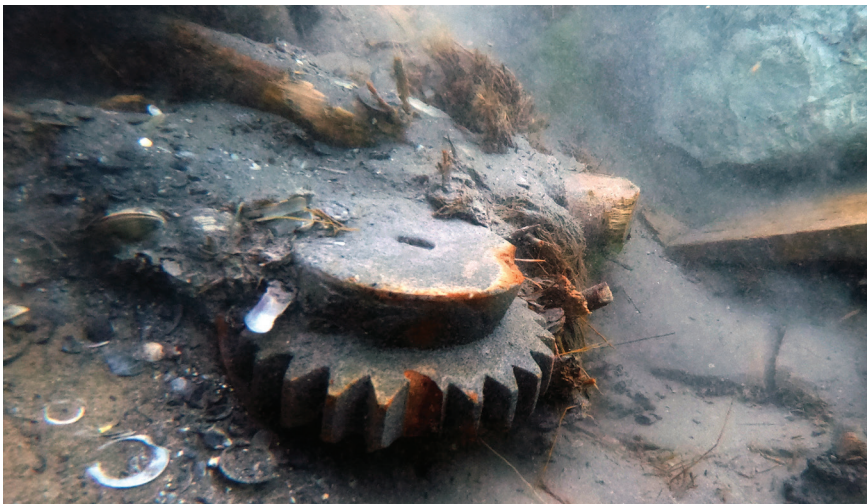
Figura 8
Uno dei due ingranaggi recuperati
al momento della scoperta. © M. Capulli

Durante le operazioni di scavo sono stati recuperati anche una serie incoerente di altri manufatti, alcuni dei quali facenti sicuramente parte dell'armamento della nave, come una grande puleggia in legno [fig. 7] o degli ingranaggi [fig. 8], sempre lignei, individuati nel quadrante di dritta della prua. Segnatamente si tratta di due ruote dentate, che seppur di diverso diametro sono tra di loro compatibili. Il fatto che siano state recuperate in zona prodiera e in prossimità di una catena farebbe supporre che possa trattarsi degli ingranaggi di un argano salpa ancora.
