Palazzo Tiepolo a San Fantin

La riscoperta di una decorazione muraria tardogotica

Un regalzier recentemente recuperato

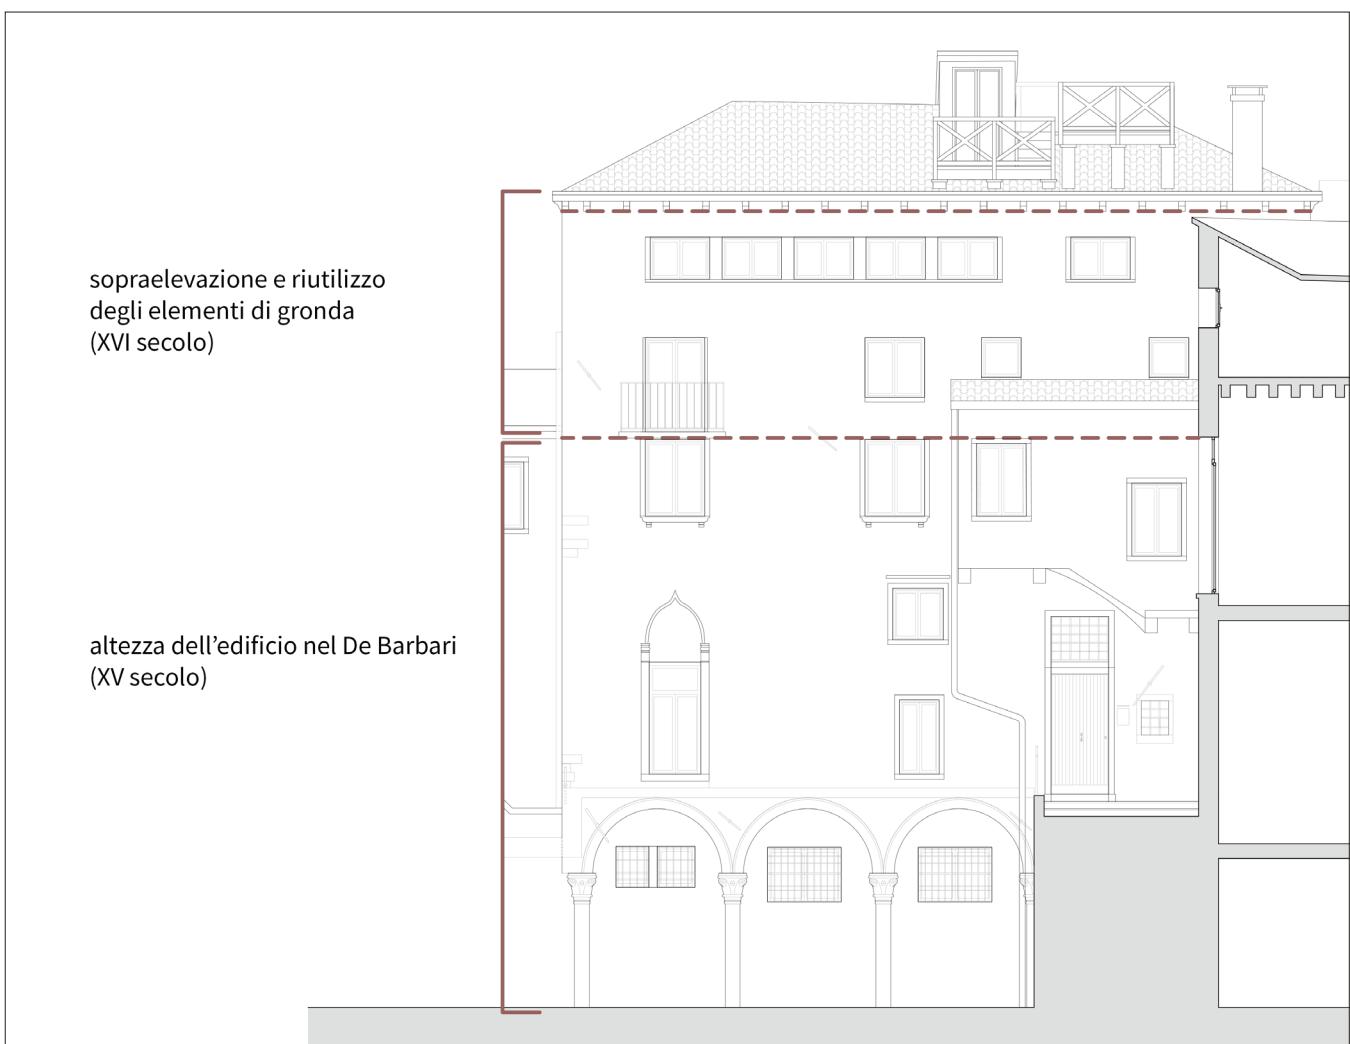
Figura 4
Prospekt della corte interna
di Palazzo Tiepolo a San Fantin
prima del restauro, © Lares

Fin dai primi rilievi visivi, effettuati prima del montaggio del ponteggio, i prospetti sud e ovest [fig. 4] della corte interna mostravano la presenza di lacerti di intonaco decorato, fortemente anneriti e offuscati da scialbature e strati di malta applicati durante precedenti interventi manutentivi. Tali sovrapposizioni impedivano una lettura chiara dei motivi decorativi originari ancora conservati.

Gli intonaci originali si presentavano in uno stato avanzato di degrado, con porzioni a rischio di distacco. Le aree protette dal dilavamento delle acque meteoriche erano ricoperte da croste nere, mentre le superfici maggiormente esposte alle piogge e all'azione dei venti risultavano ampiamente erose e interessate da fenomeni di alveolizzazione.

La pulitura è stata eseguita con un approccio graduale e differenziato, calibrato in funzione della diversa natura delle superfici. Le zone già a vista, interessate dalla formazione di croste nere, hanno richiesto metodologie diverse rispetto alle porzioni coperte da scialbi o da sottili strati di intonachino, che hanno preservato in parte i pigmenti originali sottostanti.

Per il reintegro delle lacune delle malte di supporto, sia di piccole che di grandi dimensioni, sono state eseguite campionature a base di calce e sabbie, selezionate per rispettare la composizione originaria, la colorazione degli inerti, il rapporto inerte/legante e, in particolare, gli spessori storici. L'applicazione delle malte è stata eseguita con estrema attenzione, garantendo la completa sigillatura anche mediante microstuccature delle zone cavillate o interessate da fenomeni di alveolizzazione, senza mai coprire i sottili spessori, nemmeno dei lacerti più piccoli.

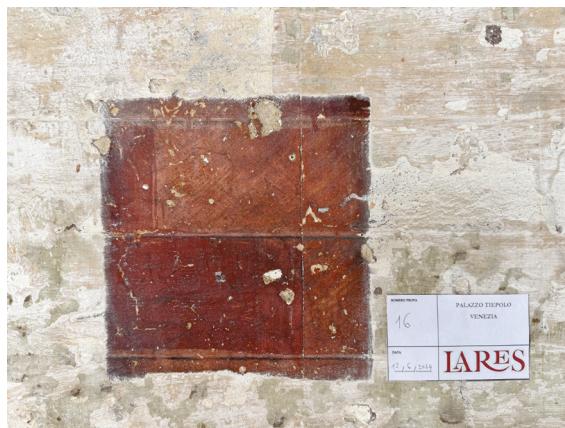
Figura 5 Campione di descialbo dal quale emerge il regalzier rosso. © Lares

La campagna diagnostica preliminare al restauro, condotta attraverso saggi stratigrafici locali, prove di pulitura [figg. 5-6] e analisi al microscopio elettronico portatile, ha consentito di delimitare con maggiore precisione le aree in cui si conservavano intonaci storici e porzioni di dipinti murali in corrispondenza delle facciate sud e ovest. Questo ha reso possibile una rimozione

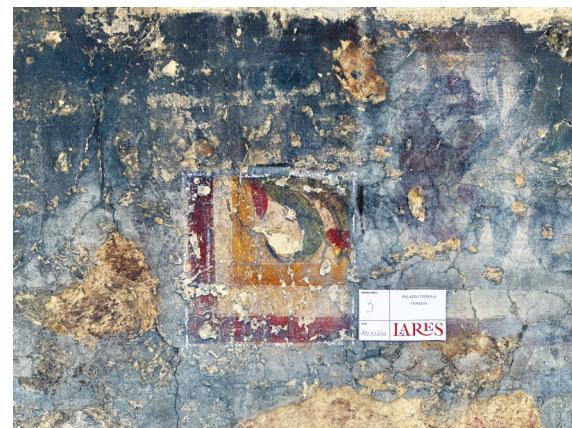
Figura 6 Prova di pulitura dei dipinti murali del prospetto sud. © Lares

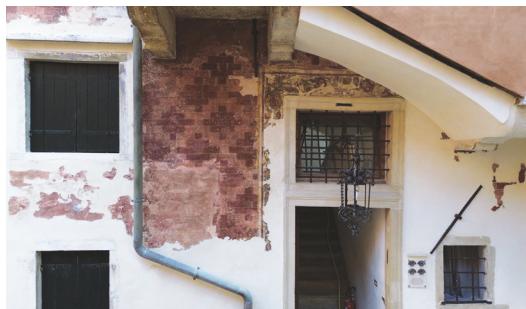
Figura 7 Dettaglio del finto mattonato rosso a losanghe dopo l'intervento di restauro. © Lares

Di particolare interesse si è rivelata la zona in prossimità dell'ingresso al primo piano della corte: qui, grazie alla protezione offerta dall'aggetto di un corpo edilizio aggiunto e dalla sovrapposizione di numerosi strati di pittura, è emersa una superficie dipinta sorprendentemente ben conservata. Essa presenta motivi fitomorfi attorno al portale e un elegante motivo a mattonellato disposto a losanghe dai colori vividi e brillanti che ricorda il disegno delle facciate di Palazzo Ducale [fig. 7]. La superficie presenta una pellicola pittorica brillante e sull'intonaco di supporto si possono rilevare le incisioni dirette che scandiscono il ritmo delle stiliature orizzontali del decoro a *regalzier*.

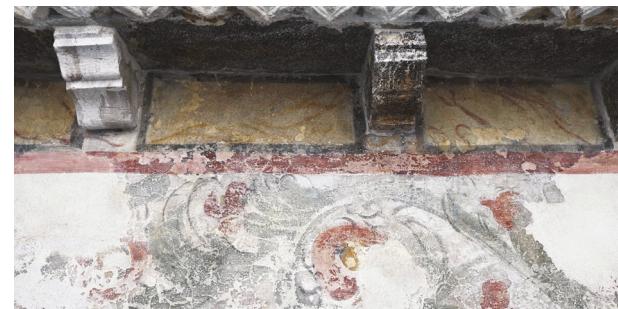
Figura 8 Dettagli della decorazione pittorica posta sotto la grondaia del prospetto ovest dopo il restauro. © Lares

Il motivo decorativo del dipinto gotico posto sotto la grondaia si sviluppa in una fascia orizzontale di specchiature a finto marmo poste fra le mensole della cornice di gronda, concepita come elemento di coronamento e raccordo con i motivi vegetali con volute, fogliami e fiori sottostanti [fig. 8].

La fascia decorativa, caratterizzata da una raffinata modulazione cromatica a base di rossi, ocra, neri e verdi, grazie alla protezione dalla sporgenza della gronda, si è conservata in modo sorprendentemente integro rispetto ad altre porzioni della decorazione murale [fig. 9]. Nonostante alcune lacune e abrasioni superficiali, è ancora leggibile l'armonia ritmica del disegno e la vivacità cromatica originaria, che contribuiscono a sottolineare la funzione di distinzione architettonica e decorativa del registro superiore dell'edificio.

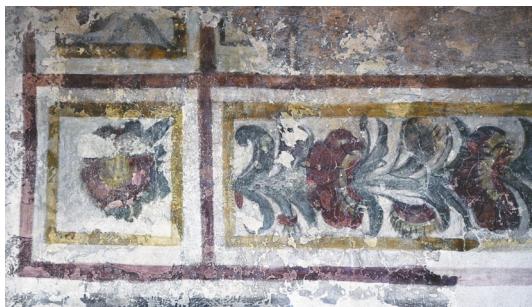
Figura 9 Particolare della decorazione pittorica fitomorfa. © Lares

Le manomissioni e rimodulazioni dei prospetti eseguite in epoca rinascimentale hanno parzialmente interrotto la griglia decorativa che presumibilmente incorniciava le forature con pannelli rettangolari, delimitati da cornici dipinte con linee rosse e ocra che contengono motivi fitomorfi dove foglie stilizzate e fiori si intrecciano in una composizione movimentata e armoniosa, dipinta con tonalità intense di rosso, verde e giallo ocra.

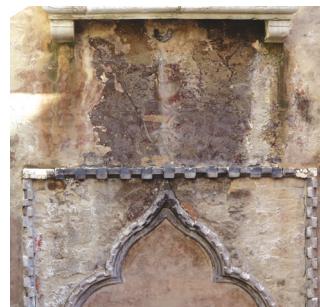
Figura 10 Soprafinestra del prospetto ovest prima dell'intervento. © Lares

Al di sopra della finestra ad arco ogivale del prospetto ovest sono emersi lacerti di una decorazione a volute e motivi fitomorfi intrecciati, riconducibili a un disegno ornamentale di gusto rinascimentale, realizzato nei toni del rosso. Tale decorazione risulta sovrapposta a tracce più antiche, riferibili a un intervento decorativo precedente nei toni del verde e dell'ocra. Nelle specchiature che incorniciano l'ogiva si conservano piccoli frammenti di intonaco dipinto che richiamano, per cromia e trattamento pittorico, l'aspetto di lastre marmoree nei toni del giallo e del rosso [figg. 10-11].

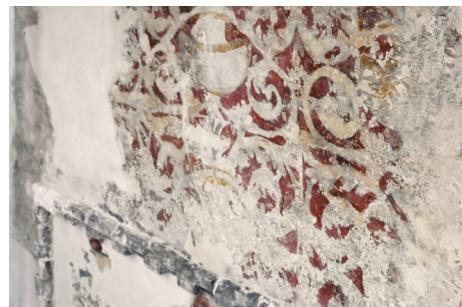
Figura 11 Dettaglio dei dipinti murali emersi sopra la finestra del prospetto ovest dopo il restauro. © Lares

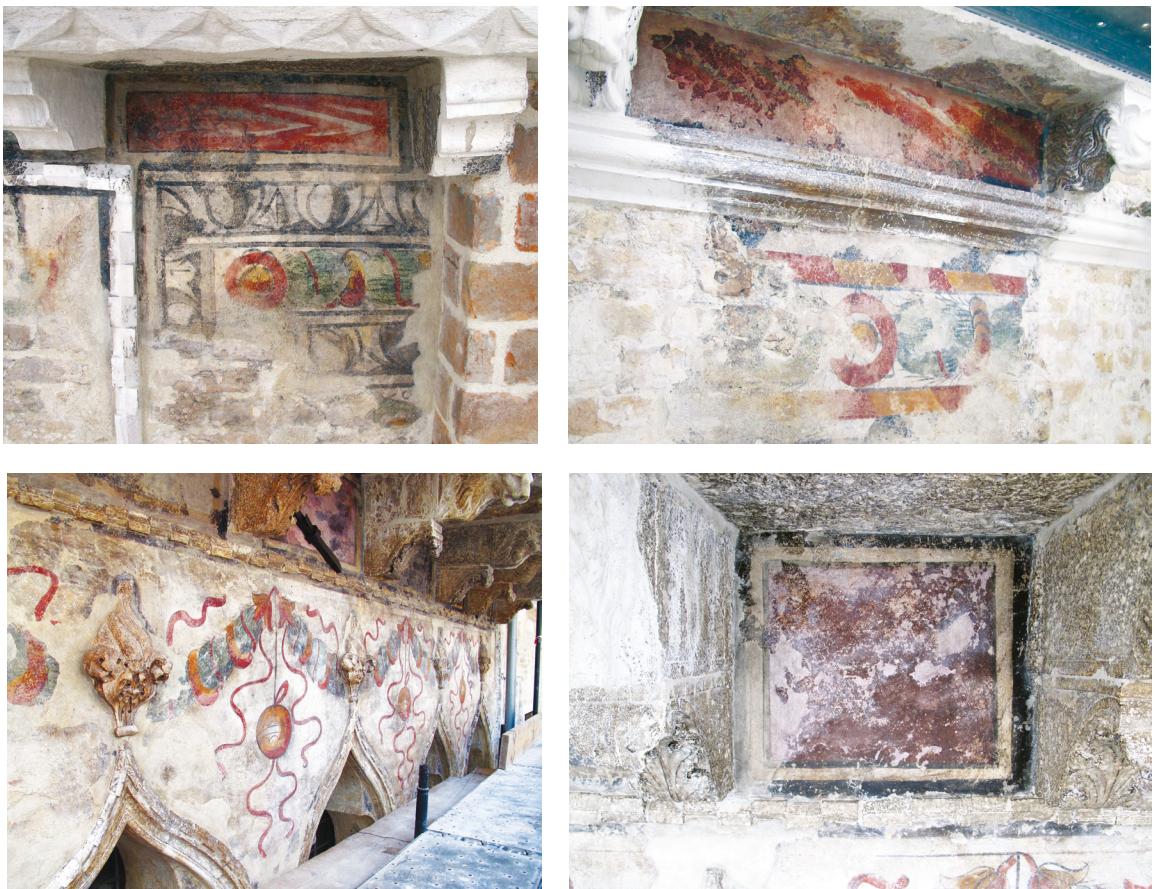
Già nelle prime fasi di rimozione delle scialbature e di pulitura è emersa l'eccezionale estensione degli intonaci storici e delle superfici con dipinti murali superstite, che si sviluppano per oltre 50 metri quadrati. Si tratta di un rinvenimento di grande importanza, poiché rappresenta uno dei pochi esempi ancora conservati di decorazione pittorica parietale di epoca tardogotica in ambito urbano veneziano. In particolare, il motivo a finte lastre marmoree tra i modiglioni della gronda richiama decorazioni analoghe osservate dai restauratori di Lares durante gli interventi su Palazzo Van Axel⁵ e Palazzo Pesaro degli Orfei,⁶ suggerendo possibili riferimenti o ispirazioni comuni [figg. 12-15].

Figure 12-15 Dettaglio dei dipinti murali rinvenuti durante il restauro di Palazzo Soranzo Van Axel a Venezia. © Lares

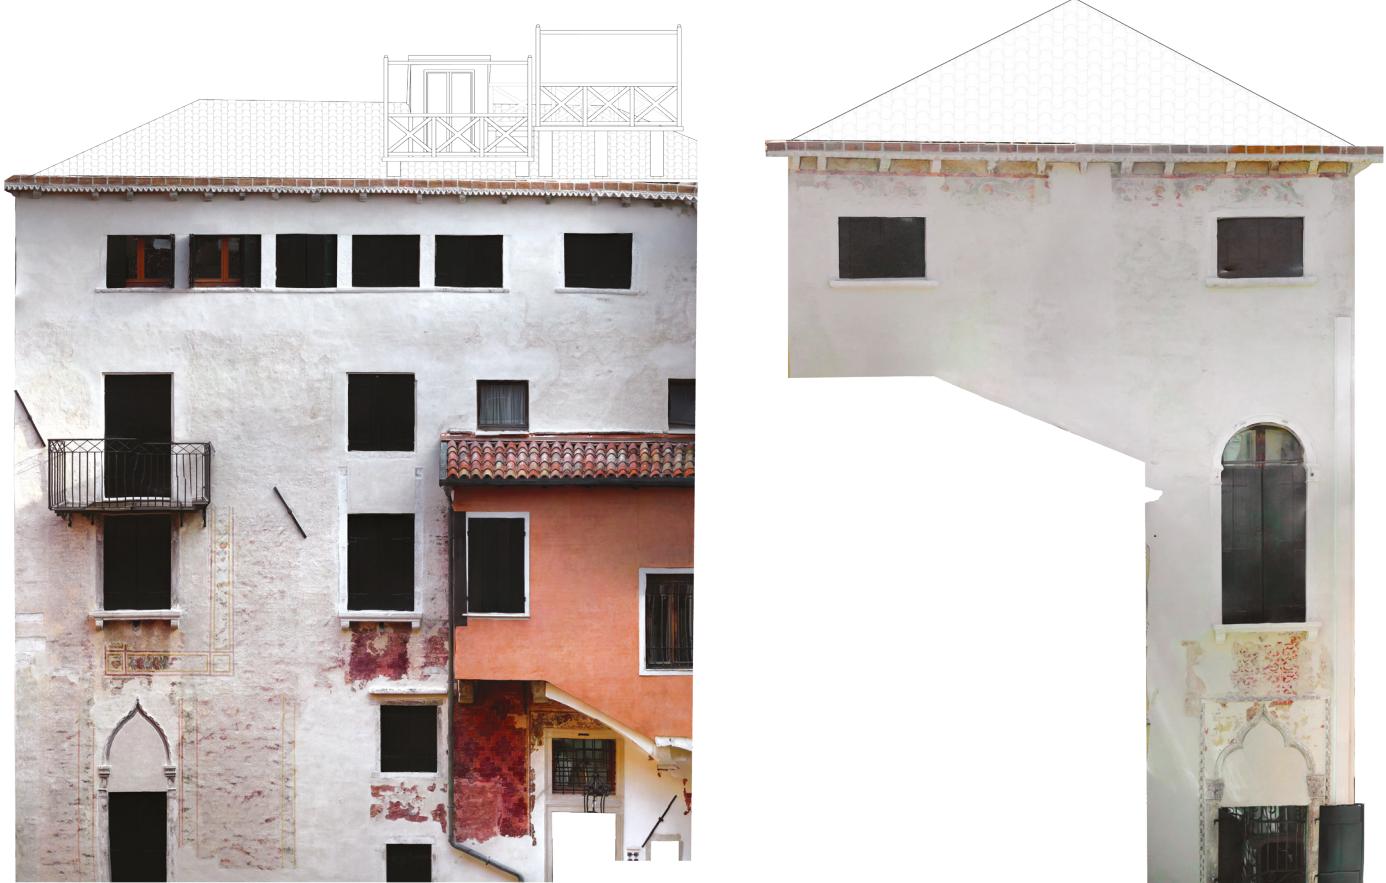
Figure 16-17 Prospetti sud e ovest della corte interna di Palazzo Tiepolo a San Fantin dopo il restauro. © Lares

L'intervento conservativo ha avuto come obiettivo principale il consolidamento dei lacerti di pellicola pittorica e delle malte di supporto al fine di non perdere anche le porzioni più piccole di questi preziosi dipinti. L'operazione si è articolata in un accurato preconsolidamento delle aree interessate da fenomeni di decoesione, accompagnato da interventi localizzati di consolidamento mediante microiniezioni, finalizzati a riaderire il sottile strato di intonaco (di spessore compreso tra 5 e 8 mm) al supporto in laterizio.

A conclusione dell'intervento è stato applicato un protettivo idrorepellente nanotecnologico a base di silice funzionalizzata per prolungare la conservazione delle superfici.

Un intervento di questa qualità ha comportato inevitabilmente tempi e costi che esulano dalle normali dinamiche della manutenzione edilizia, ed è stato reso possibile dalla disponibilità e pazienza dei committenti, un elemento che si tende a trascurare ma che è il motore della conservazione degli edifici vincolati, che solo così potranno mantenere una consistenza materiale autentica da trasmettere al futuro [figg. 16-17].
