Arcumeggia, storia della conservazione della ‘galleria all’aperto dell'affresco’

Rossella Bernasconi

Restauratrice di Beni Culturali; Accademia di Belle Arti Aldo Galli di Como, libera professionista

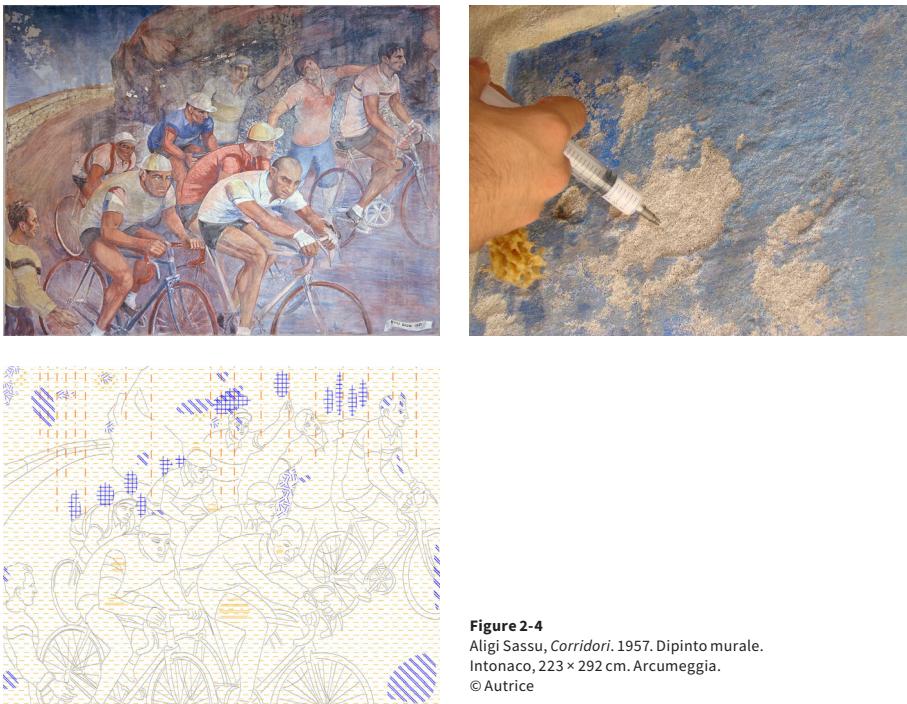
Figure 2-4
Aligi Sassu, *Corridori*. 1957. Dipinto murale.
Intonaco, 223 × 292 cm. Arcumeggia.
© Autrice

restauro, di effettuare una rilevazione dello stato di conservazione dei dipinti. Gli studenti dell'Opificio, guidati da Alberto Felici e Maria Rosa Lanfranchi, analizzarono ben 168 opere ed effettuarono anche operazioni di messa in sicurezza [figg. 2-4], fornendo un quadro molto dettagliato dello stato di conservazione che divenne l'imprescindibile dato da cui partire per le successive campagne di restauro.

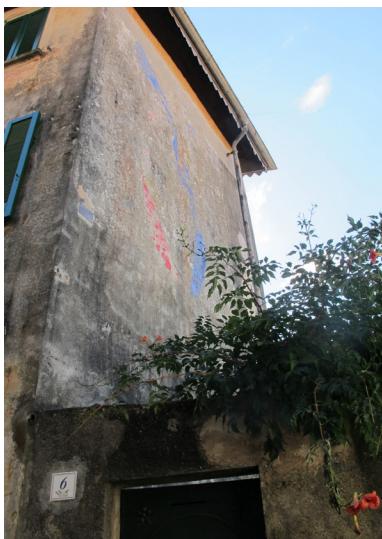
Figura 11a Luigi Montanarini, *Composizione*. 1959. Dipinto murale prima del restauro. Intonaco, 400 × 300 cm. Arcumeggia. © Autrice

Questo può comportare in alcuni casi una integrazione pittorica anche molto 'ricostruttiva', da eseguire sempre con la sensibilità del restauratore e non del pittore. Un caso particolare ad Arcumeggia è stato il dipinto di grandi dimensioni di Luigi Montanarini, una delle poche rappresentazioni non figurative del borgo: era stato invaso da microrganismi e dopo la pulitura si presentava lacunoso per più della metà della superficie. È stata quindi eseguita una riproduzione integrale, sulla base delle fotografie esistenti, anche in considerazione del fatto che il dipinto era un insieme di campiture di colore piatto con forme ben definite [figg. 11a-b].

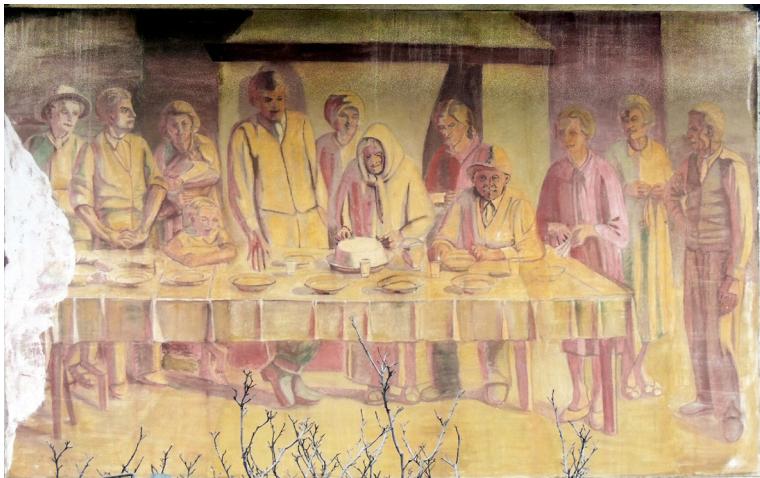
Figura 13a Innocente Salvini, *La spartizione della polenta in famiglia*. 1971.
Dipinto murale prima del restauro. Intonaco, cm. 400 × 200. Arcumeggia. © Autrice

Altri due esempi, meno incisivi, sono il dipinto di Ernesto Treccani, [figg. 12a-b] dove l'integrazione pittorica ha equilibrato la parte inferiore, molto dilavata, con il resto e l'ultima opera recentemente restaurata: il dipinto di Innocente Salvini sull'edificio ex scuola. Questo intervento, autorizzato dalla Soprintendenza, ha previsto la ricostruzione completa del viso del bambino sul margine sinistro con una reintegrazione pittorica [figg. 13a-b].

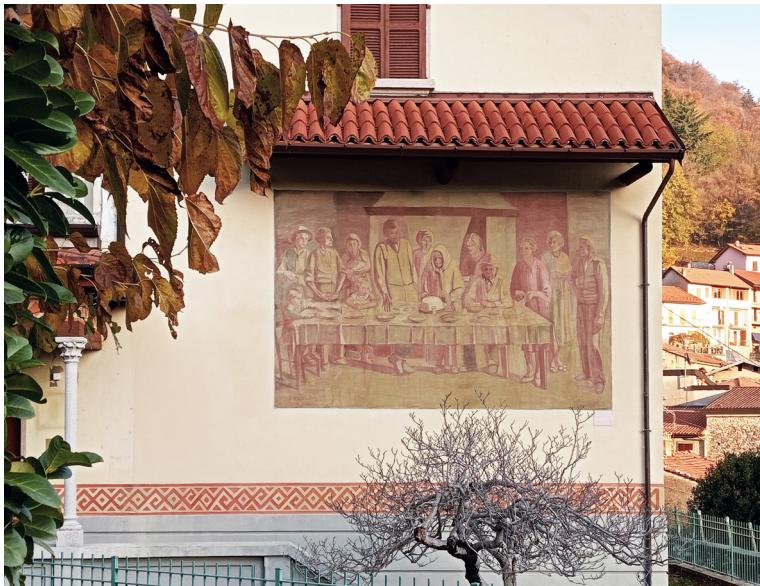
Figura 13b Innocente Salvini, *La spartizione della polenta in famiglia*. 1971.
Dipinto murale dopo il restauro. Intonaco, cm. 400 × 200. Arcumeggia. © Autrice
