Conservazione dell'arte pubblica per una sostenibilità ambientale e sociale: l'esempio dei Paesi Dipinti
Atti di convegno (Cibiana di Cadore, 23-24 settembre 2024)
a cura di Elisabetta Zendri, Margherita Zucchelli, Aurora Cairoli

I Muri Dipinti di Dozza tra fruibilità, conservazione e sostenibilità

Lucia Vanghi

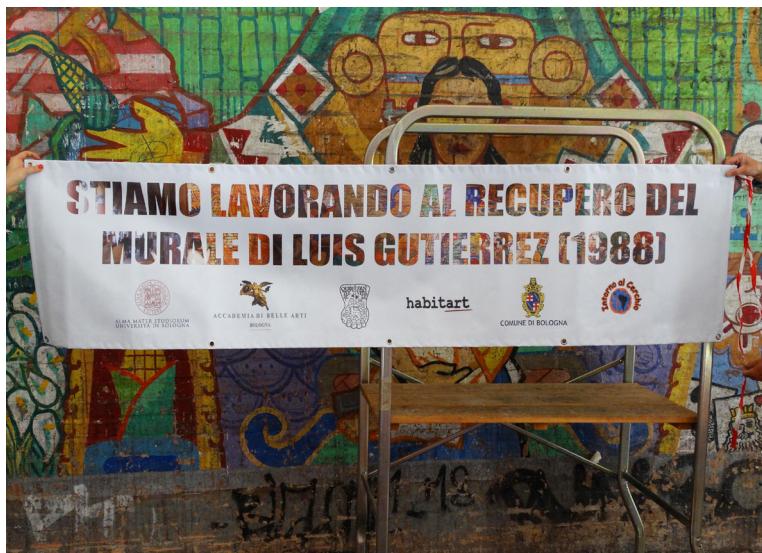
Figura 1 Allestimento del cantiere-scuola per il restauro del murale latino americano di via Zamboni. 2014.
Bologna. © Autrice

in un luogo simbolo della vita studentesca, nel giro di pochi anni si era coperto di scritte e, usato come bachecca, era divenuto quasi illeggibile. L'operazione di pulitura del dipinto, eseguita pubblicamente dagli studenti di restauro, ne ha restituito leggibilità e dignità, inserendolo in un circuito turistico e, pur con vicende alterne, lo ha mantenuto fruibile [fig. 1]. La riflessione che ne consegue, 'luoghi trascurati producono degrado, luoghi curati sono rispettati e attraggono', ben si collega ai Paesi Dipinti, dove l'Arte Pubblica, quando fruibile, può avere un importante ritorno sociale ed economico.

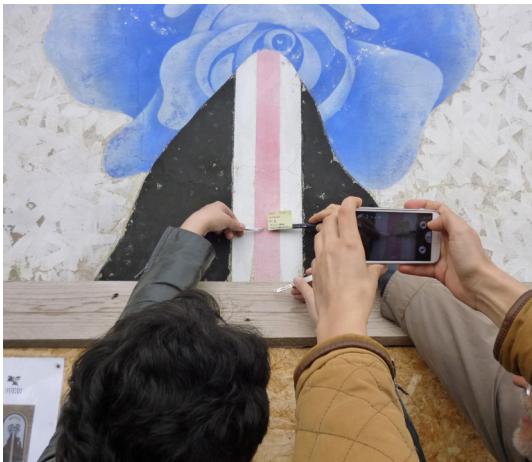
Figura 3

Rilievi preliminari
sull'opera *La scalata*
di C. Pozzati in occasione
del primo cantiere-scuola
ABABO. 2016. Dozza.
© Autrice

Su queste basi, coordinati dai docenti, gli studenti hanno potuto lavorare con una certa autonomia su dipinti in condizioni diverse, valutando essi stessi l'impatto generale del loro lavoro ed entrando in relazione con i proprietari dei Muri Dipinti [figg. 3-4].

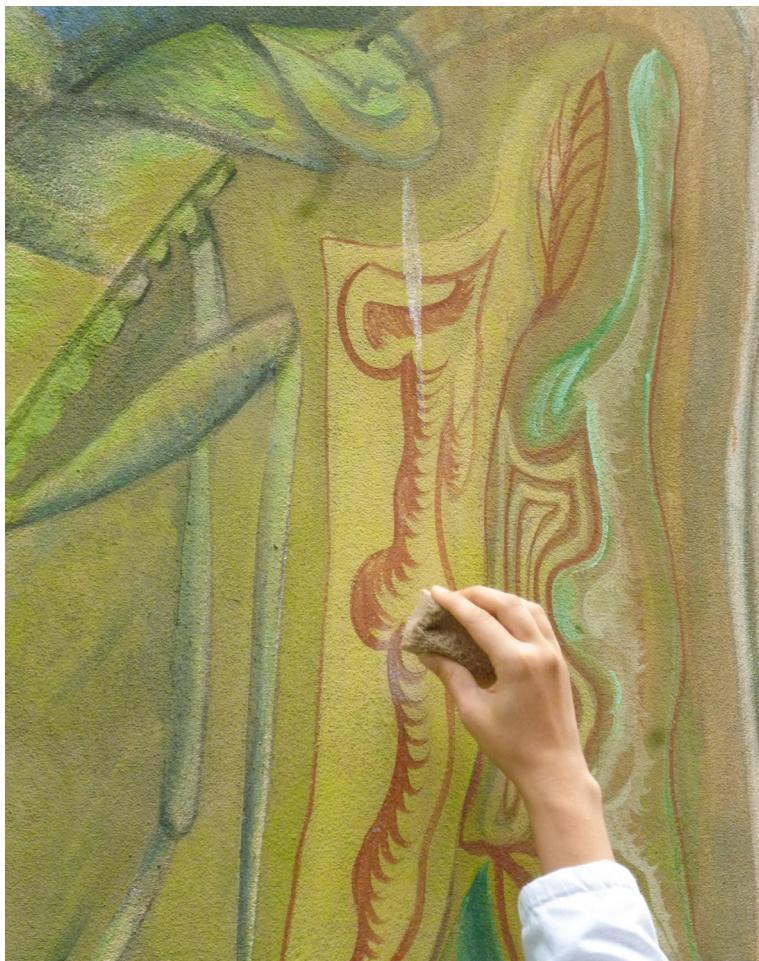
Figura 4 Operazione di manutenzione sul dipinto *Allegoria contadina* di P. Valle. 2017. Dozza. © Autrice

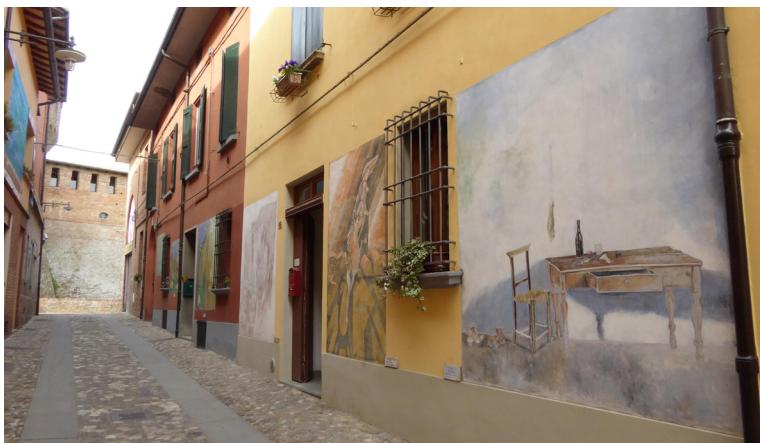
Figura 5 Una via di Dozza dopo il primo cantiere-scuola ABABO. 2018. © Autrice

Dal punto di vista delle Scuole di Restauro l'esperienza di monitoraggio, manutenzione e restauro dei Muri Dipinti a Dozza ha avuto un riscontro positivo [fig. 5].
