Manutenzione, conservazione, restauro, allestimento: le stratificazioni progettuali di un intervento integrato su un palazzo veneziano Il caso della Querini Stampalia

Studio Gemin Castagna Ottolenghi architetti associati

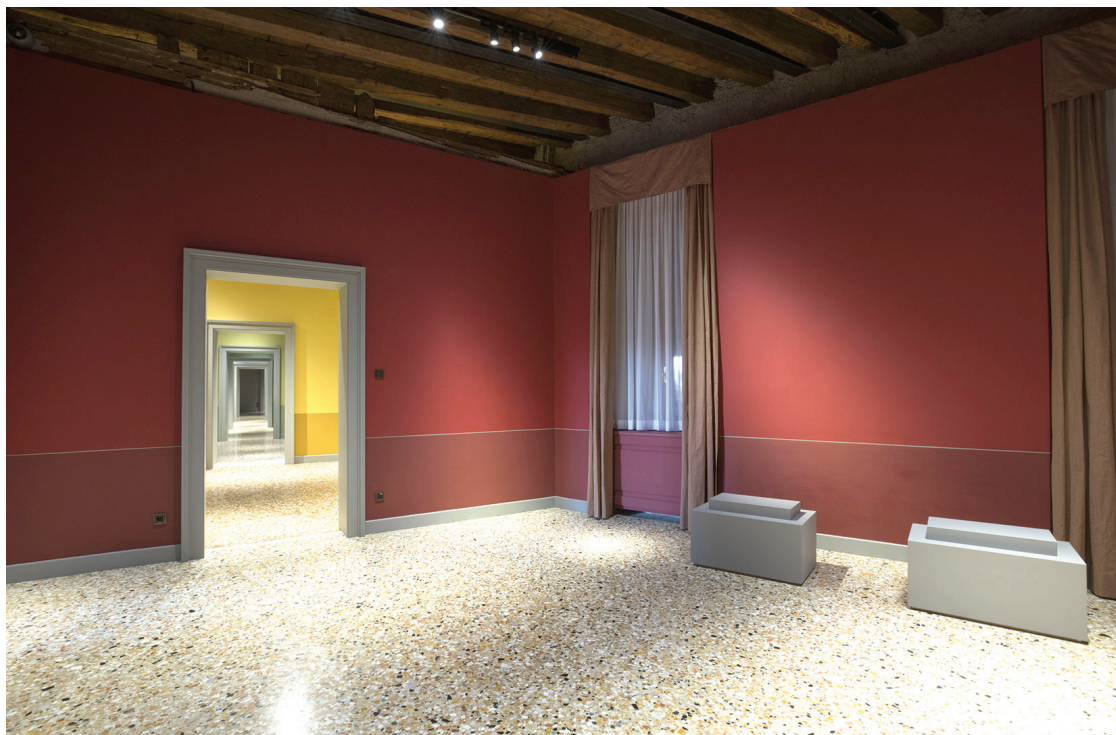
Figura 1 Immagine degli ambienti al terzo piano alla conclusione dei lavori di adeguamento per l'allestimento della collezione di Intesa Sanpaolo, su progetto dell'architetto Michele De Lucchi. © Paolo Cusenza

Questa progressiva accumulazione di significati⁸ è ancora in corso, e ha visto dal 2017 l'avvio dell'iter di autorizzazione per l'adeguamento degli spazi del terzo piano⁹ per ospitarvi la collezione di Intesa Sanpaolo su progetto dell'architetto Michele De Lucchi, ultimo 'innesto' contemporaneo nelle maglie del palazzo storico. Il progetto di restauro si è intrecciato qui con il progetto di allestimento: l'idea di dimora d'arte che informa i due piani nobili è divenuto espediente allestitivo per la nuova collezione, poiché alcuni degli ambienti meno connotati dell'ultimo piano vengono 'vestiti' da nuove quinte scenografiche, cromaticamente distinte e articolate, poste a rivestimento delle sole pareti, che dunque nell'apertura del soffitto fanno comprendere la struttura costruttiva del palazzo e, insieme, la finzione sottesa all'allestimento [fig. 1].¹⁰

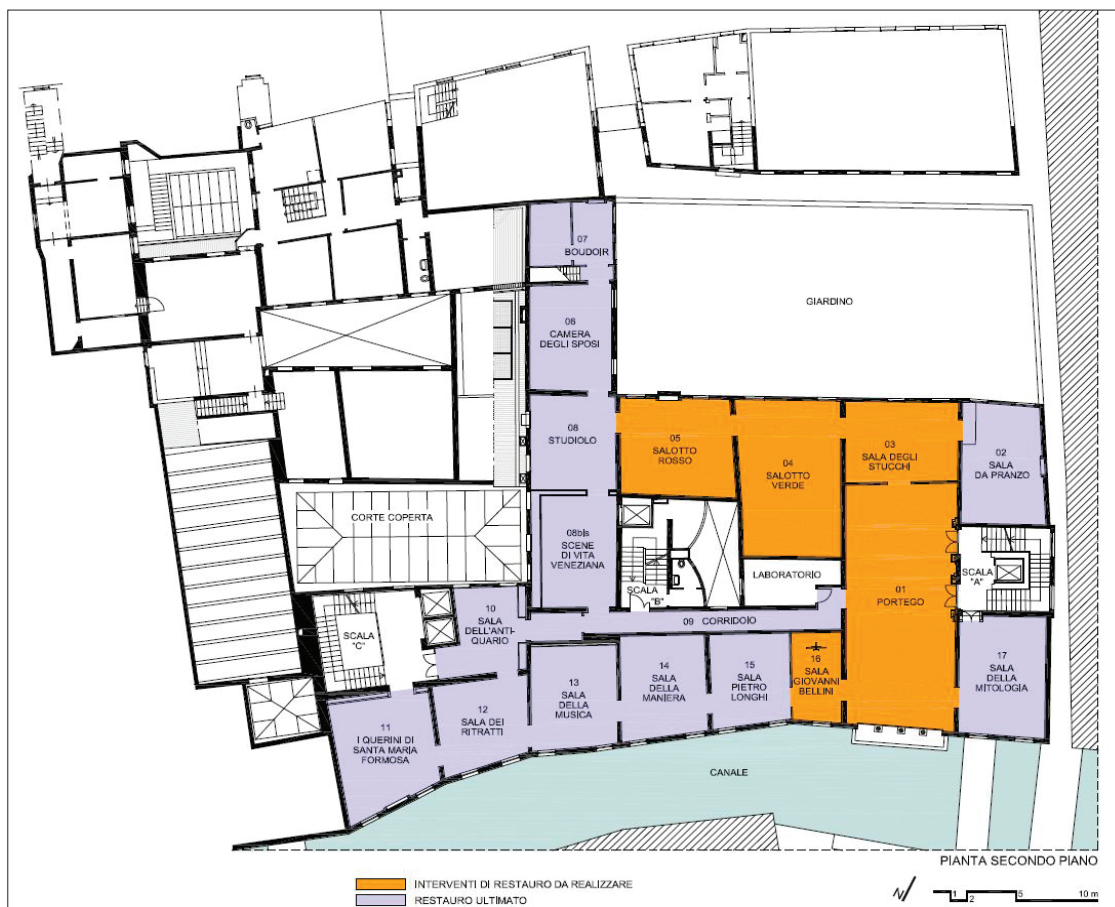
Figura 2 Pianta del secondo piano della sede, con indicazione in campitura arancione gli ambienti interessati dal secondo stralcio dei lavori, tra cui il portego, la Sala degli Stucchi, il Salotto Verde, il Salotto Rosso e la Sala Giovanni Bellini

Ancora nei primi anni Duemila il secondo piano del palazzo, sede dell'esposizione museale, versava in discrete condizioni di conservazione; tuttavia, i soffitti affrescati a stucco delle sale presentavano numerose fessurazioni, inoltre risultavano particolarmente evidenti alcuni interventi precauzionali di consolidamento mediante inserimento di patere in materiale plastico, fissate alle travi del solaio. Questi elementi, pur provvisori, risultavano particolarmente impattanti; inoltre, vi erano alcune stanze, nella porzione lato canale, che presentavano cavillature e lesioni sulle murature dovute a lievi assestamenti del palazzo con subsidenza verso il rio di Santa Maria Formosa. Tale fenomeno causava fessurazioni e distacchi di materia anche nei pavimenti in terrazzo, che sono di pregevole fattura, essendo eseguiti con metodologia tradizionale con impasto a base di calce. Nel mese di dicembre 2004 è stato presentato alla Soprintendenza il progetto esecutivo del primo stralcio concernente il restauro delle sale lungo il canale, del corridoio, della saletta dietro il blocco ascensori della scala progettata da Mario Botta e della grande sala che accoglieva i dipinti di Gabriel Bella [fig. 2]. Proprio questo ambiente è stato oggetto dell'intervento più sostanziale, infatti, a seguito di un sopralluogo congiunto in cantiere dell'aprile 2005, si è proceduto all'elaborazione di una variante che ha interessato la sala destinata ad accogliere le vedute veneziane di Gabriel Bella. In particolare, la rimozione di una controsoffittatura ha messo in luce un soffitto decorato a stucco risalente agli ultimi anni del Settecento, che si colloca nella porzione adiacente la camera da letto. Tale rinvenimento ha indotto a ridimensionare l'allestimento dei dipinti del Bella, andando a ricreare due ambienti separati da un setto, allineato con la cornice del
